# OŁAWSKA 31

## HISTORIA I DZIEŃ DZISIEJSZY

*Kronika budynku użytkowanego  
przez Urząd Statystyczny  
we Wrocławiu*

WROCLAW - 1999

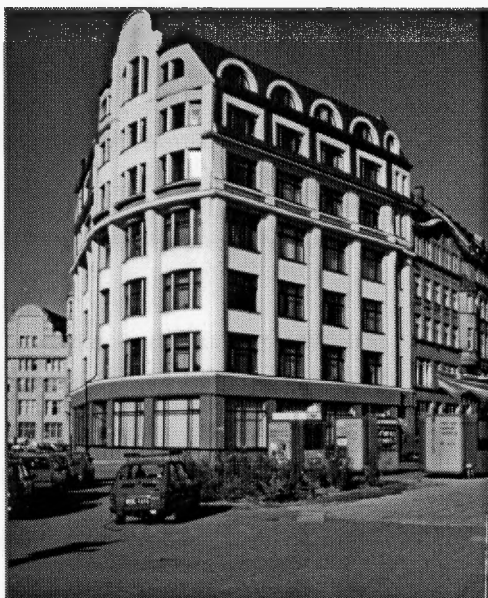
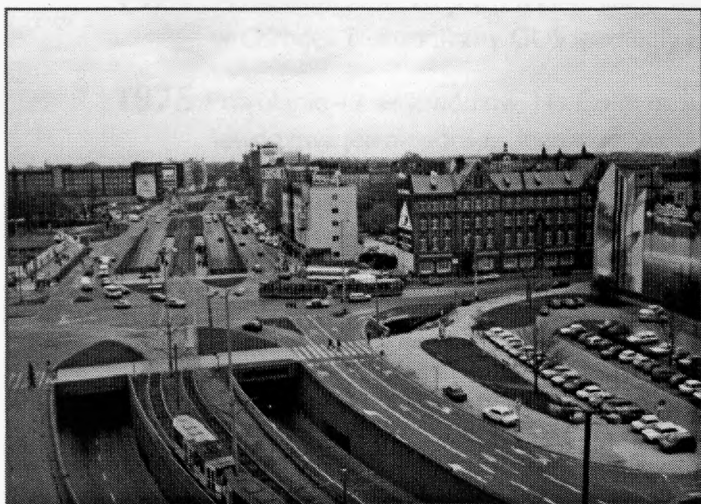
**Budynek po nadbudowie, modernizacji  
i po wykonaniu elewacji i kolorystyki**

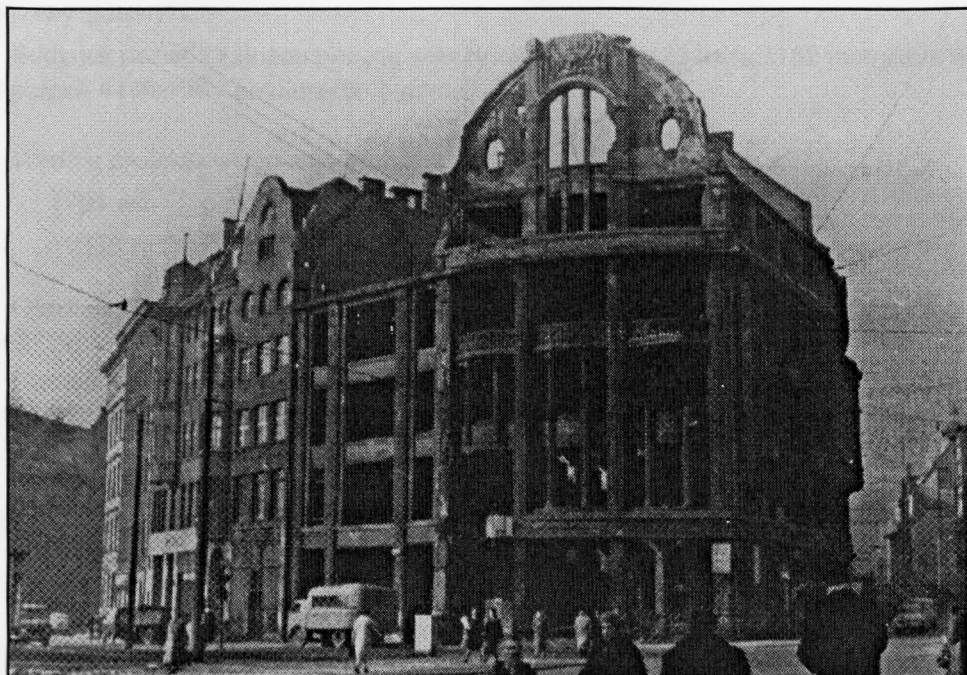
**Poniżej budynek po zniszczeniach - przed odbudową.**

Zniszczeniu uległy: cztery pola płyty żelbetowej nad piwnicą, 50% płyt nad parterem, brak jednego filaru w piwnicy i w parterze. Dach mansardowy całkowicie zniszczony, brak posadzek, tynków, okien i drzwi. W piwnicach było 128 m<sup>3</sup> gruzu a na parterze 59 m<sup>3</sup> gruzu.

W stropie nad piwnicami brakowało czterech przęseł płyt, 10 belek żelbetowych (brak lub zniszczenie w takim stopniu, że trzeba było je usunąć). W sumie około 35% stropów brakowało lub nie nadawało się do dalszego użytku i musiało być odbudowane.

Najbardziej zniszczonym stropem w budynku był strop nad parterem. Pozostało tam tylko 20% płyt stropowych. Belki między przęsłami, gdzie brakowało płyt, albo nie istniały albo musiały być usunięte ze względu na poważne zniszczenie lub trwałe zgięcia. Brak było jednego filaru na kondygnacji parteru.

W stropie nad pierwszym piętrem brak było trzech przęseł płyty oraz zniszczone były dwie belki.

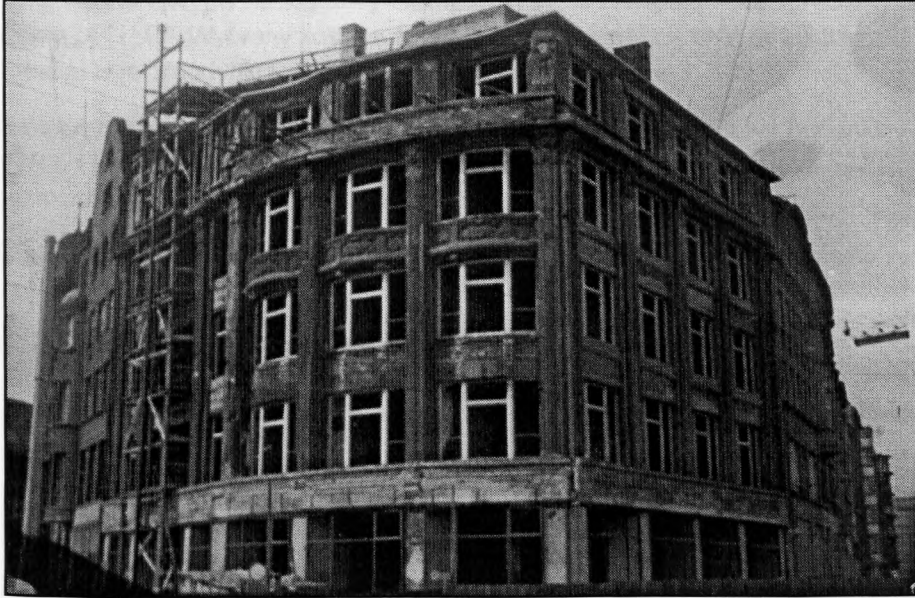
**Budynek w trakcie odbudowy - wiosna 1966 r.**

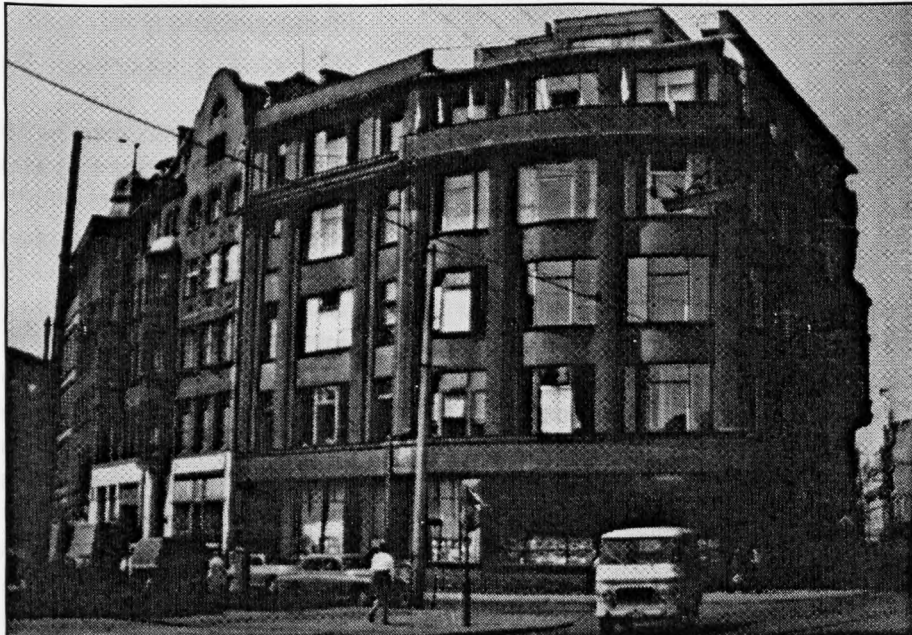
**Budynek po zakończeniu odbudowy w 1967 roku**

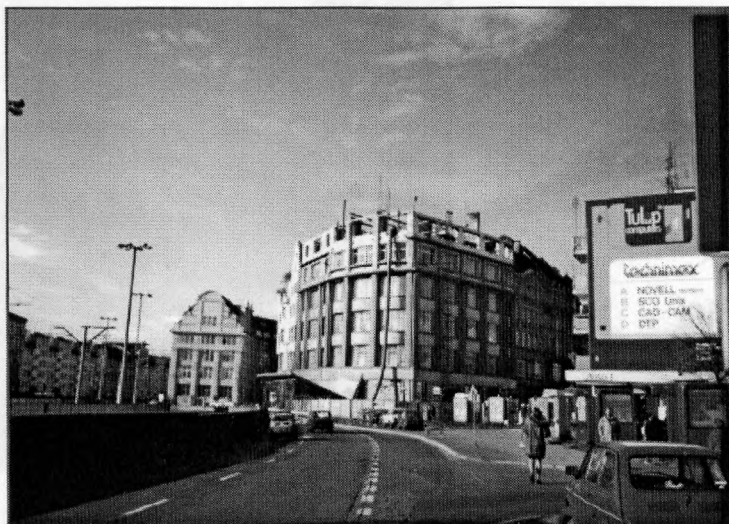
Nadbudowa  
Stan: lipiec 1994

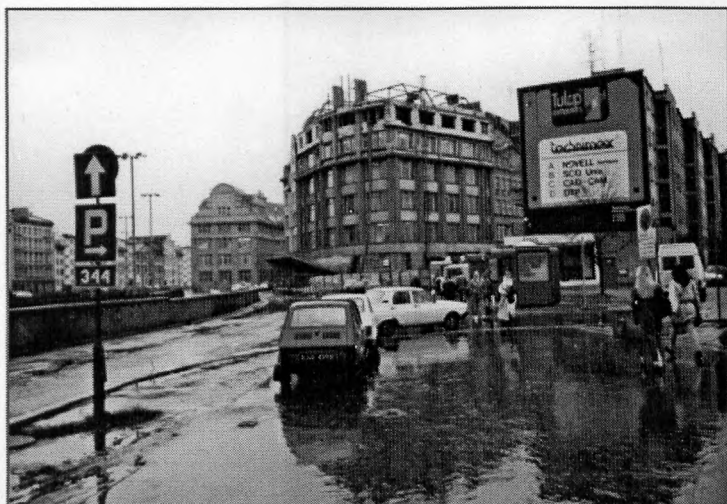
wrzesień 1994

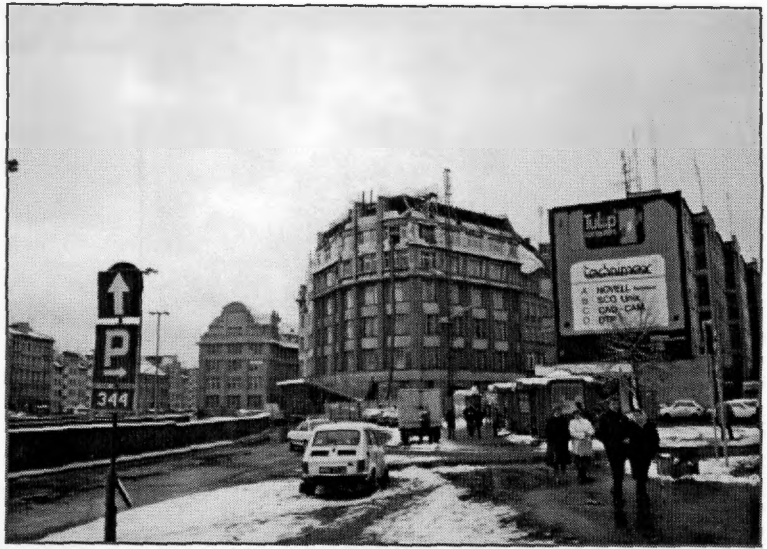
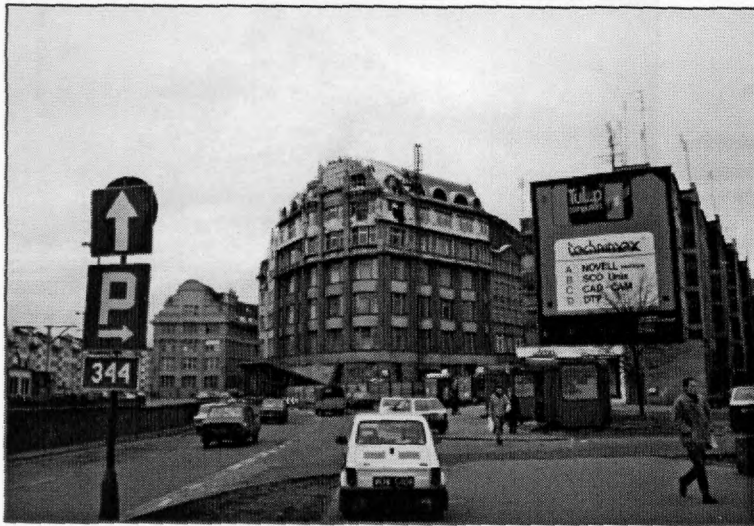
grudzień 1994

lutych 1995

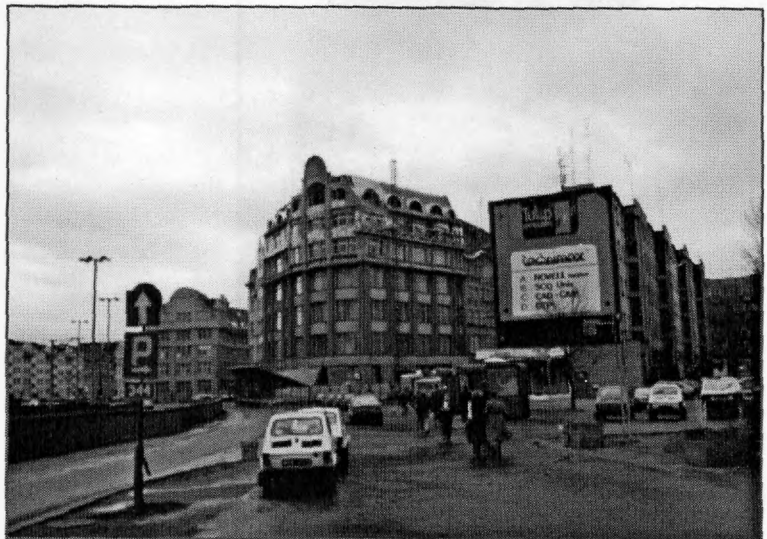
marzec 1995
